# ASBESTINVENTARISATIERAPPORT

Locatie: Het Bureelgebouw  
Westlaan 47 te Velserbroek

Uitgevoerd door: KP Adviseurs BV  
Projectnummer: 240589-A02  
Activeringscode LAVS: 2ddfe694-6f38-4118-9543-f761021b29ad  
Onderzoeker: De heer J. Ivits (DIA-code 51E-141223-513080)

Datum onderzoek: 27 september 2024  
Versie rapportage: 1.0  
Status rapportage: Definitief  
Vrijgave rapportage door technisch verantwoordelijke: Mevrouw G. Paardekooper (51E-220422-411938)

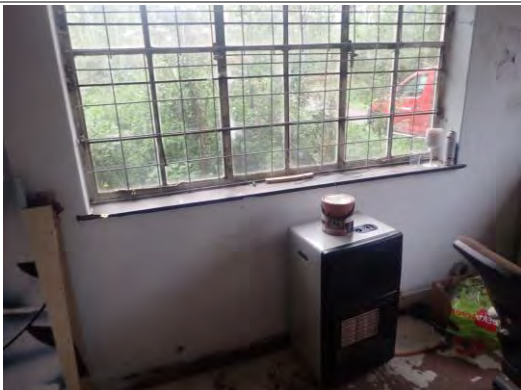
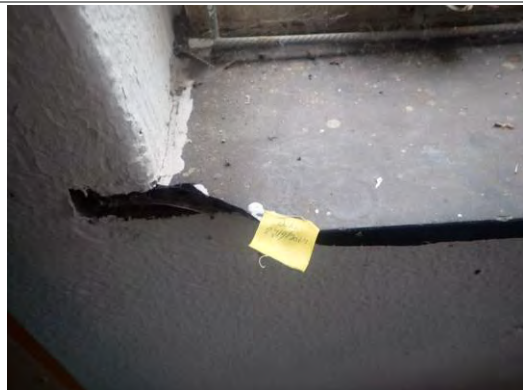
| <b>Toepassing:</b> | Vensterbank(en) | <b>Mate van beschadiging:</b> | Niet |
| <b>Analyseresultaat:</b> | 10-15% chrysotiel | <b>Binnen/buiten:</b> | Binnen |
| <b>Hechtgebonden:</b> | Hechtgebonden | <b>Risicoklasse (SMART):</b> | 1 |
| <b>Opmerking:</b> | <p>Het betreft zwarte vensterbanken van imitatie marmer/natuursteen. Er zijn er in totaal 6 aangetroffen in het deel wat ten tijde van het onderzoek op 27 september 2024 onderzocht kon worden, mogelijk zijn er nog meer van dit type vensterbank aanwezig in het deel wat was afgesloten.</p> <p>Vensterbanken welke geschroefd of in specie gezet zijn kunnen worden verwijderd op basis van werkmethode uit rapport landelijke afschaling asbesthoudende vensterbanken. Door deze werkmethode te hanteren vallen de saneringswerkzaamheden onder het regime van een risicoklasse 1 sanering.</p> | | |

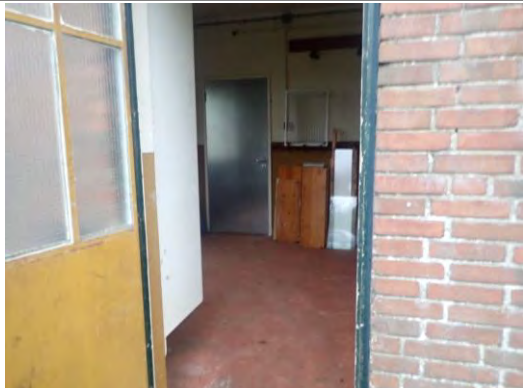
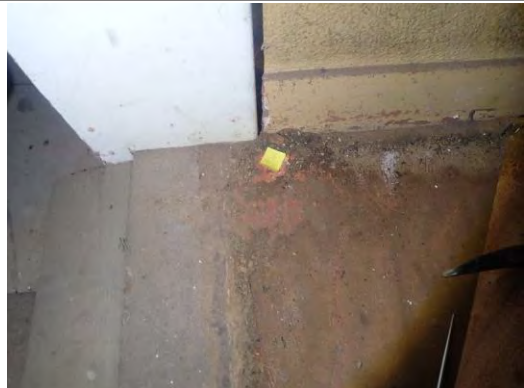
| <b>Toepassing:</b> | Vloerafwerking | <b>Mate van beschadiging:</b> | Niet |
| <b>Analyseresultaat:</b> | 0,1-2% chrysotiel | <b>Binnen/buiten:</b> | Binnen |
| <b>Hechtgebonden:</b> | Hechtgebonden | <b>Risicoklasse (SMART):</b> | 2 |
| <b>Opmerking:</b> | Het betreft hier een oranjekleurige gietvloer, welke in 3 ruimten is aangetroffen, mogelijk is dit type vloerafwerking ook aanwezig in een of meerdere ruimten welke ten tijde van het onderzoek op 27 september 2024 waren afgesloten. De opgegeven hoeveelheid betreft het totaal van de 3 ruimten. | | |

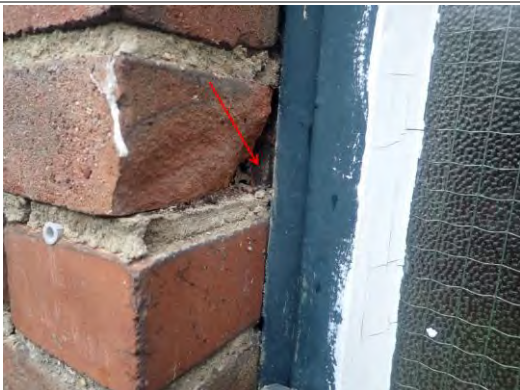
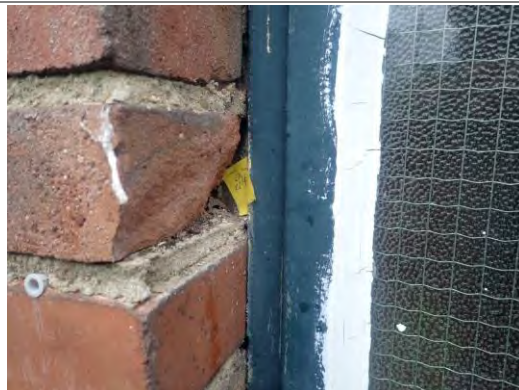
| Broncode: 03 | | a | |

| Toepassing: Spouwstrook | | Mate van beschadiging: Niet | |
| Analyseresultaat: 10-15% chrysotiel | | Binnen/buiten: Buiten | |
| Hechtgebonden: Hechtgebonden | | Risicoklasse (SMART): 2 | |
| Opmerking: | | Het betreft hier stroken asbestcement plaatmateriaal aan weerszijden in de spouw verwerkt naast de stalen kozijnen van de 15 ramen en 5 deuren. | |

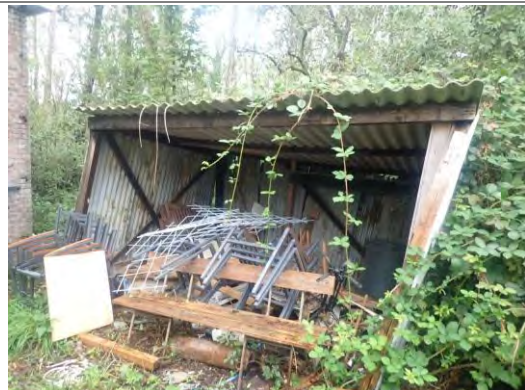
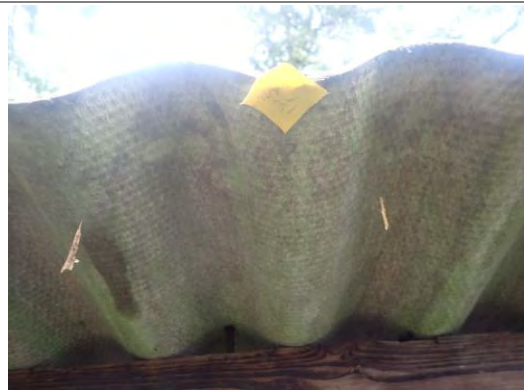
| Broncode: 04 | | a | |

| Toepassing: | Dakbeplating | Mate van beschadiging: | Licht |
| Analyseresultaat: | 10-15% chrysotiel | Binnen/buiten: | Buiten |
| Hechtgebonden: | Hechtgebonden | Risicoklasse (SMART): | 2 |
| Opmerking: | Het betreft hier de asbestcement golfplaten op de open schuur naast het bureelgebouw. | | |

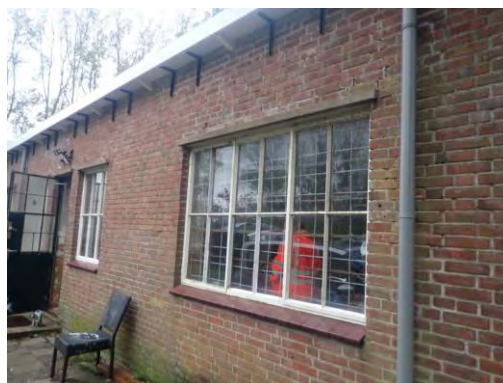
Foto 1: rondom stalen ramen met enkel glas.

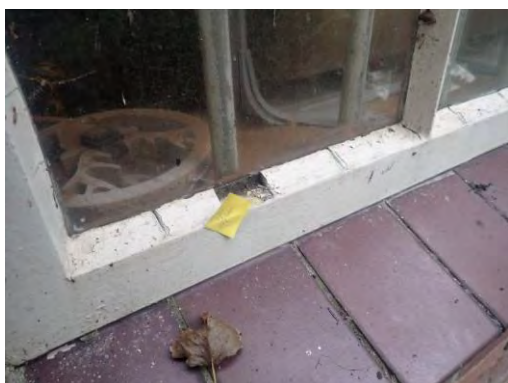
Foto 2: de kit/stopverf bemonsterd als M06 t/m M08 en alle drie de monsters als asbestvrij beoordeeld.

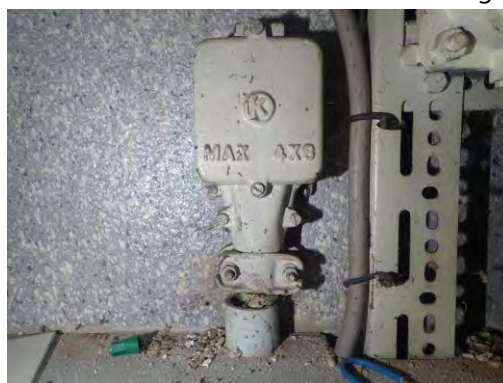
Foto 3: in de meterkast een oude eindsluiting.

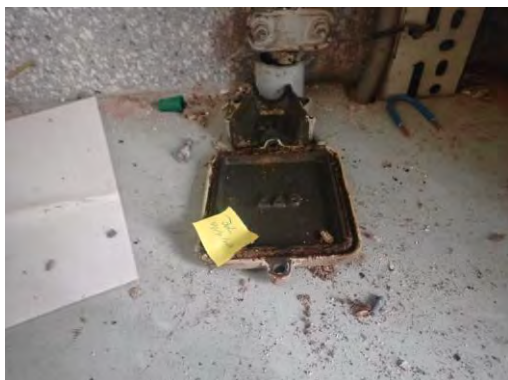
Foto 4: zie foto 3, het koord in deze eindsluiting bemonsterd als M04 en als asbestvrij beoordeeld.

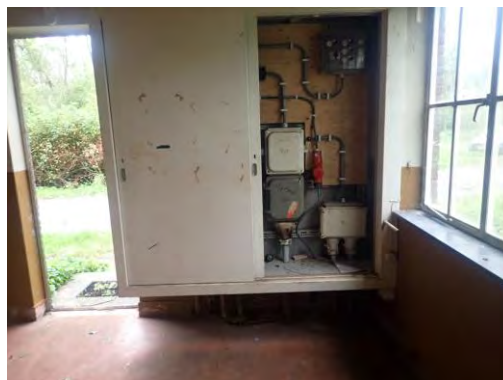
Foto 5: de meterkast in de hal, in deze ruimte een asbest vensterbank en asbest gietvloer.

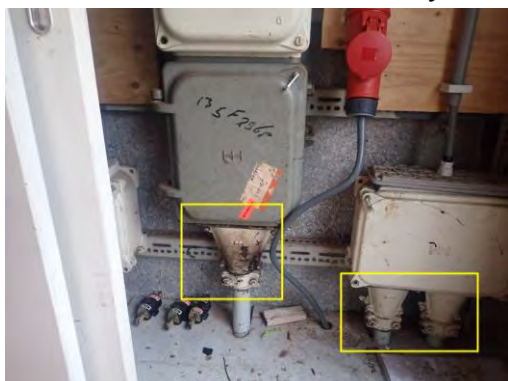
Foto 6: de eindsluitingen tenminste als asbestverdacht beschouwen en mogelijk nog asbesthoudende vlamschotten in de hoofdschakelaar.

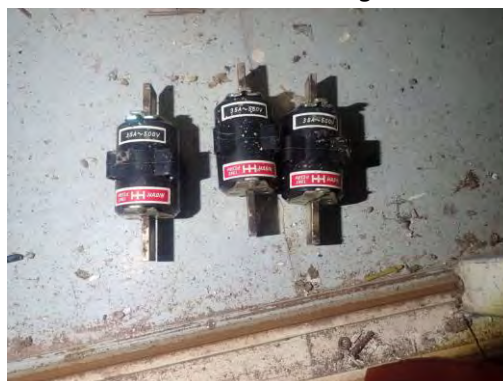
Foto 7: alle bakelieten meszekeringen tenminste als asbestverdacht beschouwen.

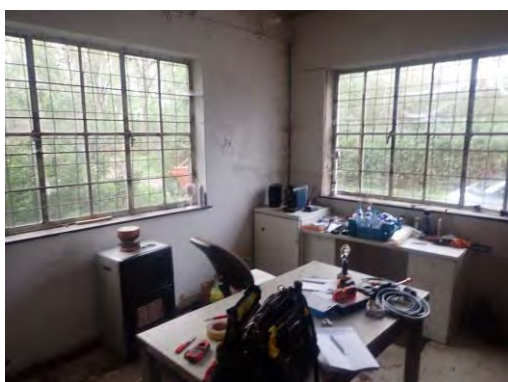
Foto 8: kantoor, asbest vensterbanken en gietvloer.

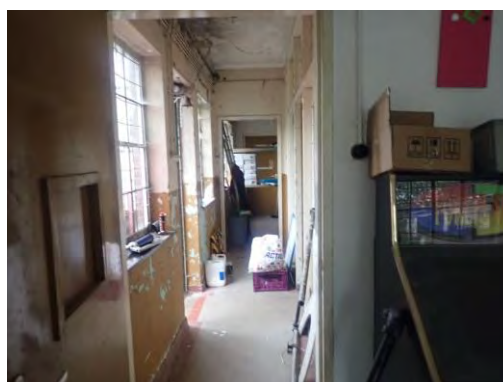
Foto 9: halletje, asbest vensterbanken en een tegelvloer.

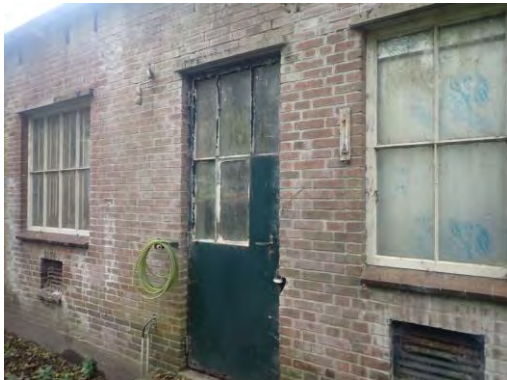
Foto 12: afgesloten achteringang welke toegang geeft tot onder meer de stookruimte.

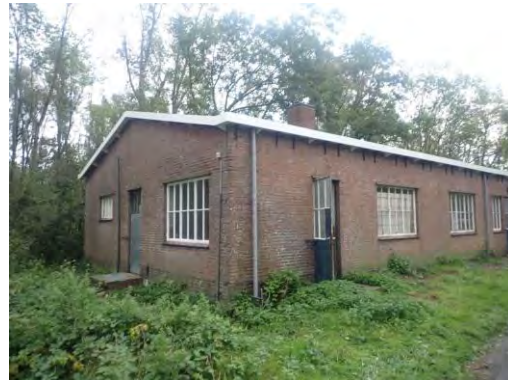
Foto 13: open deur geeft enkel toegang tot de ruimte met de meterkast. Ruimte achter raam rechts daarvan niet toegankelijk en een afgesloten zijdeur.
