**HB Adviesbureau**

datum 20 november 2024  
kenmerk 24HB0552  
contactpersoon Dhr L. Smoor & Dhr. O. Bruin  
onderwerp Chroom-6 onderzoek Fort Benoorden te Spaarnwoudepark

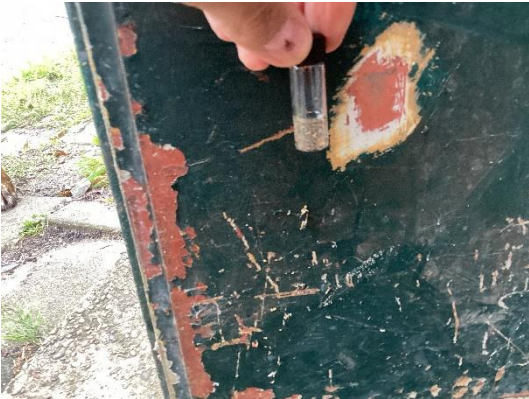
## Gebouw 01a-01: Deurplaat – Staal

| Metaal | Methode | Aanwezigheid vastgesteld | Gehalte in mg/kg | Lab |
|---|---|---|---|---|
| Chroom VI | HXRF | nee | - | Niet geanalyseerd |
| Lood | HXRF | ja | 5.880 | Niet geanalyseerd |

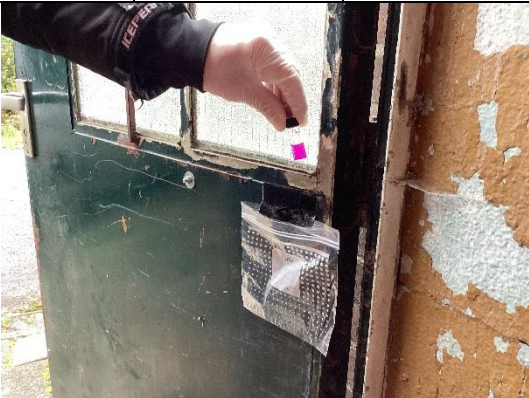
## Gebouw 01a-02: Deurplaat – Staal

| Metaal | Methode | Aanwezigheid vastgesteld | Gehalte in mg/kg | Lab |
|---|---|---|---|---|
| Chroom VI | HXRF | ja | 9.220 | Niet geanalyseerd |
| Lood | HXRF | ja | 11.430 | Niet geanalyseerd |

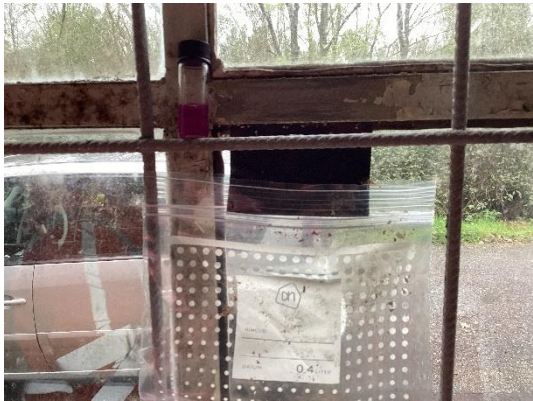
## Gebouw 01b-01: Kozijn – Staal

| Metaal | Methode | Aanwezigheid vastgesteld | Gehalte in mg/kg | Lab |
|---|---|---|---|---|
| Chroom VI | HXRF + Lab | ja | 10.950 | 1.200 |
| Lood | HXRF | ja | 9.400 | Niet geanalyseerd |

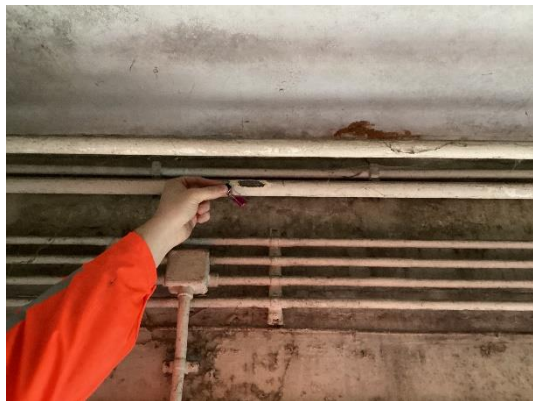
## Gebouw 01c-01: Waterleiding – Staal

| Metaal | Methode | Aanwezigheid vastgesteld | Gehalte in mg/kg | Lab |
|---|---|---|---|---|
| Chroom VI | HXRF | ja | 2.320 | Niet geanalyseerd |
| Lood | HXRF | ja | 105.960 | Niet geanalyseerd |

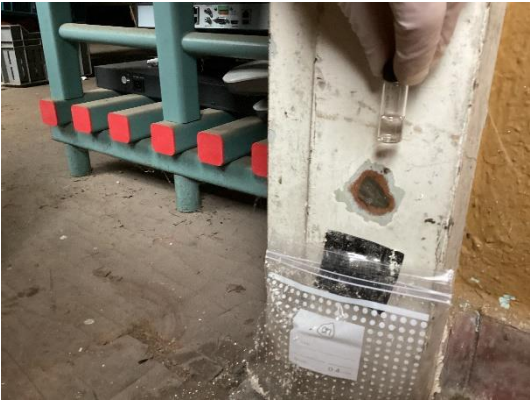
**Gebouw 01d-01: Kozijn – Staal**

| Metaal | Methode | Aanwezigheid vastgesteld | Gehalte in mg/kg | Lab |
|---|---|---|---|---|
| Chroom VI | HXRF + Lab | Ja/nee | 220 | <73 |
| Lood | HXRF | ja | 142.670 | Niet geanalyseerd |

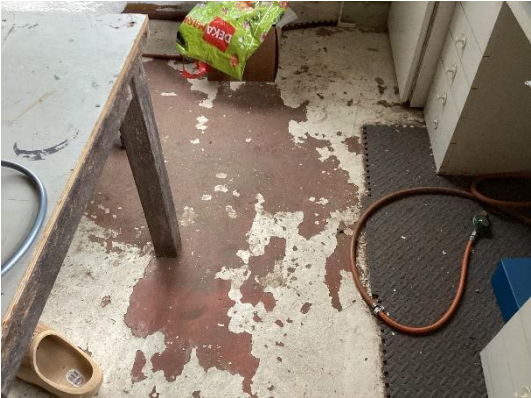
**Gebouw 01e-01: Vloer – Beton**

| Metaal | Methode | Aanwezigheid vastgesteld | Gehalte in mg/kg | Lab |
|---|---|---|---|---|
| Chroom VI | HXRF | nee | - | Niet geanalyseerd |
| Lood | HXRF | ja | 551 | Niet geanalyseerd |

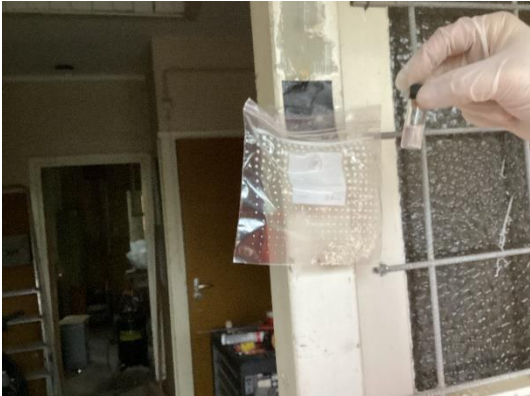
**Gebouw 01f-01: Kozijn – Hout**

| Metaal | Methode | Aanwezigheid vastgesteld | Gehalte in mg/kg | Lab |
|---|---|---|---|---|
| Chroom VI | HXRF | ja | 147 | Niet geanalyseerd |
| Lood | HXRF | ja | 1.300 | Niet geanalyseerd |

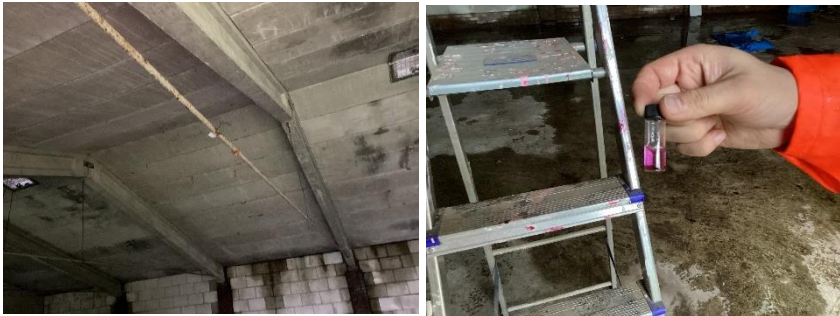
**Gebouw 02a-01: Spanstang – Staal**

| Metaal | Methode | Aanwezigheid vastgesteld | Gehalte in mg/kg | Lab |
|---|---|---|---|---|
| Chroom VI | HXRF | ja | 4.740 | Niet geanalyseerd |
| Lood | HXRF | ja | 151.410 | Niet geanalyseerd |

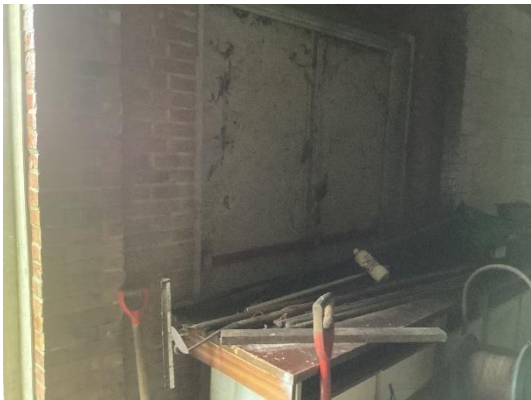
**Gebouw 02b-01:** Deur binnenzijde – Staal

| Metaal | Methode | Aanwezigheid vastgesteld | Gehalte in mg/kg | Lab |
|---|---|---|---|---|
| Chroom VI | HXRF | Ja/nee | 350 | Niet geanalyseerd |
| Lood | HXRF | ja | 57.560 | Niet geanalyseerd |

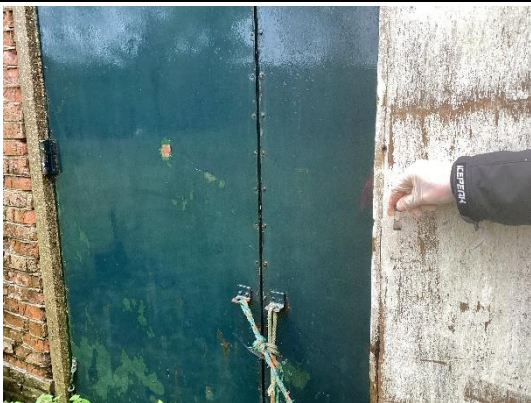
**Gebouw 02b-02:** Deur buitenzijde – Staal

| Metaal | Methode | Aanwezigheid vastgesteld | Gehalte in mg/kg | Lab |
|---|---|---|---|---|
| Chroom VI | HXRF | Ja | 7.660 | Niet geanalyseerd |
| Lood | HXRF | Ja | 43.870 | Niet geanalyseerd |

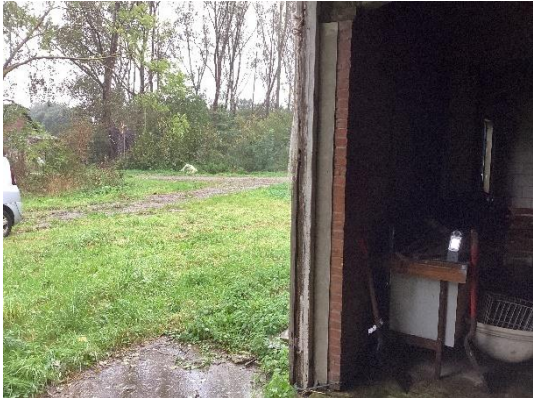
**Gebouw 02c-01: Deurkozijn – Hout**

| Metaal | Methode | Aanwezigheid vastgesteld | Gehalte in mg/kg | Lab |
|---|---|---|---|---|
| Chroom VI | HXRF | Nee | - | Niet geanalyseerd |
| Lood | HXRF | Nee | - | Niet geanalyseerd |

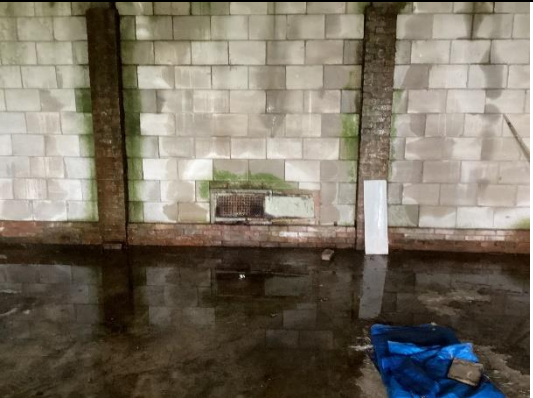
**Gebouw 02d-01: Ventilatie-rooster – Staal**

| Metaal | Methode | Aanwezigheid vastgesteld | Gehalte in mg/kg | Lab |
|---|---|---|---|---|
| Chroom VI | HXRF | Ja | 13.140 | Niet geanalyseerd |
| Lood | HXRF | Ja | 4.620 | Niet geanalyseerd |

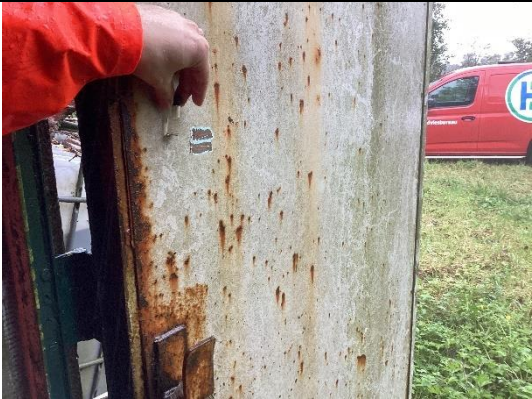
**Gebouw 02e-01: Deur – Staal**

| Metaal | Methode | Aanwezigheid vastgesteld | Gehalte in mg/kg | Lab |
|---|---|---|---|---|
| Chroom VI | HXRF | nee | - | Niet geanalyseerd |
| Lood | HXRF | ja | 21.290 | Niet geanalyseerd |

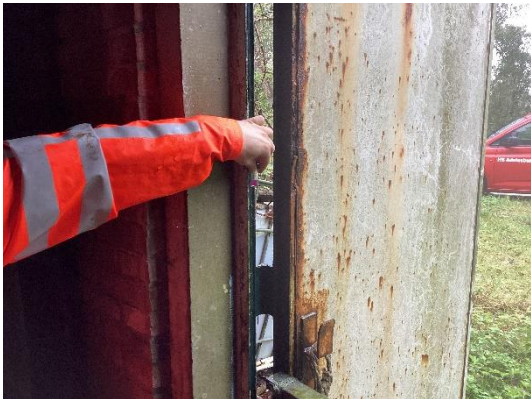
**Gebouw 02f-01: Deur Kozijn – Staal**

| Metaal | Methode | Aanwezigheid vastgesteld | Gehalte in mg/kg | Lab |
|---|---|---|---|---|
| Chroom VI | HXRF | Ja | 14.150 | Niet geanalyseerd |
| Lood | HXRF | ja | 51.870 | Niet geanalyseerd |

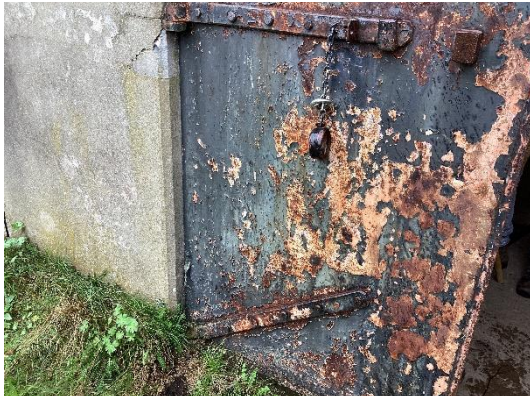
**Fort 01a-01: Entreedeur binnenzijde – staal**

| Metaal | Methode | Aanwezigheid vastgesteld | Gehalte in mg/kg | Lab |
|---|---|---|---|---|
| Chroom VI | HXRF | Ja/nee | 15.190 | Niet geanalyseerd |
| Lood | HXRF | ja | 258.130 | Niet geanalyseerd |

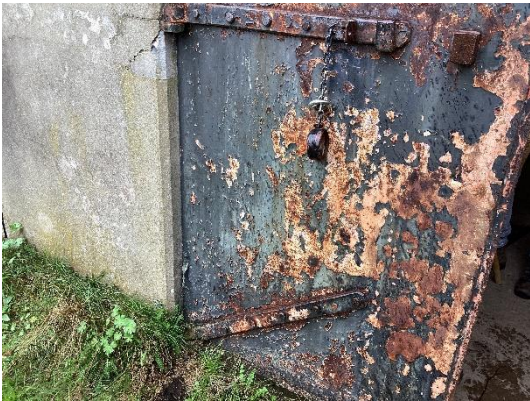
**Fort 01a-02: Entreedeur buitenzijde – staal**

| Metaal | Methode | Aanwezigheid vastgesteld | Gehalte in mg/kg | Lab |
|---|---|---|---|---|
| Chroom VI | HXRF | Nee | - | Niet geanalyseerd |
| Lood | HXRF | Ja | 320.040 | Niet geanalyseerd |

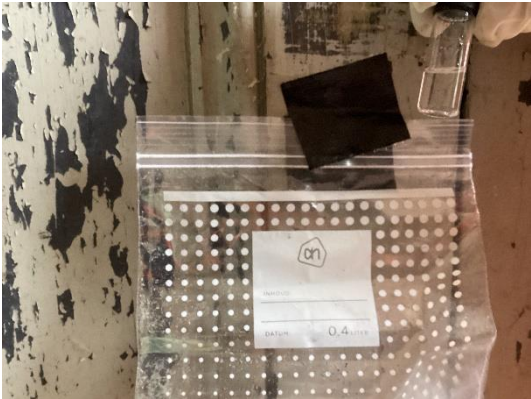
**Fort 01b-01: Deur – Hout**

| Metaal | Methode | Aanwezigheid vastgesteld | Gehalte in mg/kg | Lab |
|---|---|---|---|---|
| Chroom VI | HXRF | Nee | - | Niet geanalyseerd |
| Lood | HXRF | ja | 92.700 | Niet geanalyseerd |

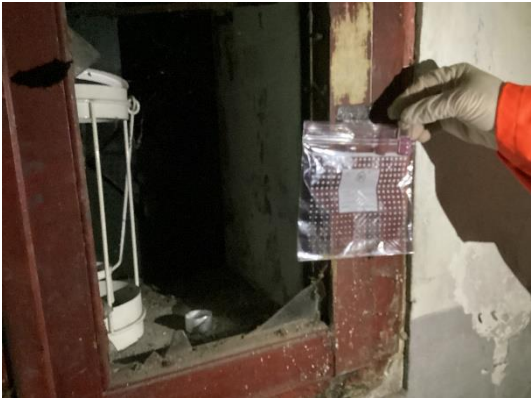
**Fort 01c-01: Kozijn – Hout**

| Metaal | Methode | Aanwezigheid vastgesteld | Gehalte in mg/kg | Lab |
|---|---|---|---|---|
| Chroom VI | HXRF | Ja | 2.109 | Niet geanalyseerd |
| Lood | HXRF | ja | 13.848 | Niet geanalyseerd |

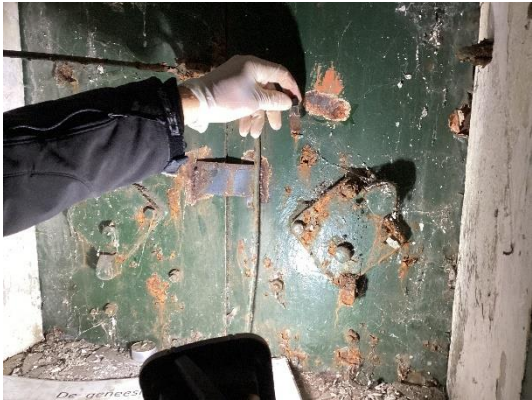
**Fort 01d-01: Luik – Staal**

| Metaal | Methode | Aanwezigheid vastgesteld | Gehalte in mg/kg | Lab |
|---|---|---|---|---|
| Chroom VI | HXRF | Ja | 13.550 | 800 |
| Lood | HXRF | ja | 352.880 | Niet geanalyseerd |

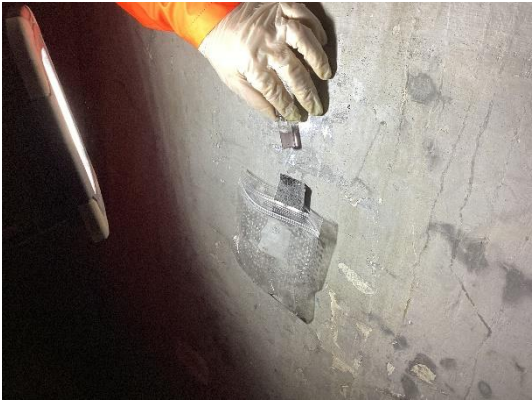
**Fort 01e-01: Muur – Kalkgips**

| Metaal | Methode | Aanwezigheid vastgesteld | Gehalte in mg/kg | Lab |
|---|---|---|---|---|
| Chroom VI | HXRF | Ja | 112 | Niet geanalyseerd |
| Lood | HXRF | ja | 166 | Niet geanalyseerd |

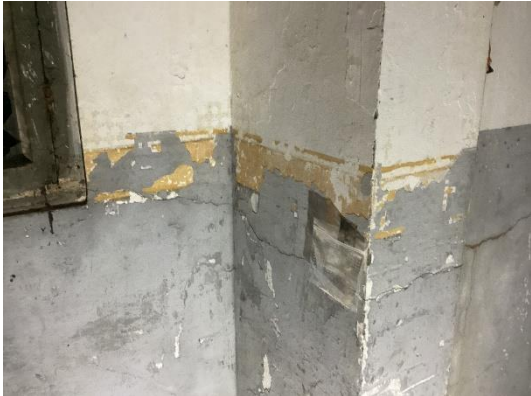
**Fort 01f-01: Muur – Kalkgips**

| Metaal | Methode | Aanwezigheid vastgesteld | Gehalte in mg/kg | Lab |
|---|---|---|---|---|
| Chroom VI | HXRF | nee | - | Niet geanalyseerd |
| Lood | HXRF | Ja | 838 | Niet geanalyseerd |

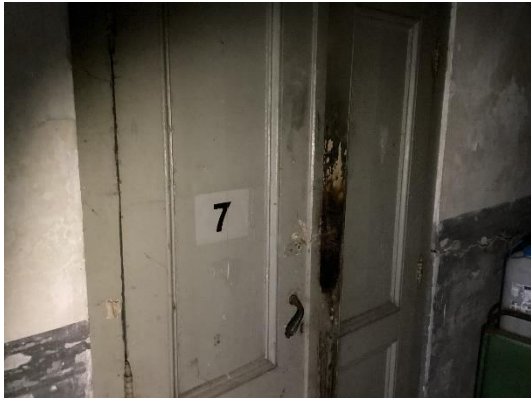
**Fort 01g-01: Deur – Hout**

| Metaal | Methode | Aanwezigheid vastgesteld | Gehalte in mg/kg | Lab |
|---|---|---|---|---|
| Chroom VI | HXRF | nee | - | Niet geanalyseerd |
| Lood | HXRF | Ja | 73.461 | Niet geanalyseerd |

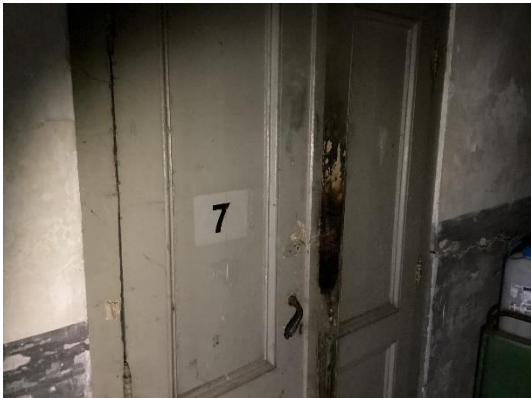
**Fort 01h-01: Muur – Kalkgips**

| Metaal | Methode | Aanwezigheid vastgesteld | Gehalte in mg/kg | Lab |
|---|---|---|---|---|
| Chroom VI | HXRF | nee | - | Niet geanalyseerd |
| Lood | HXRF | Ja | 43 | Niet geanalyseerd |

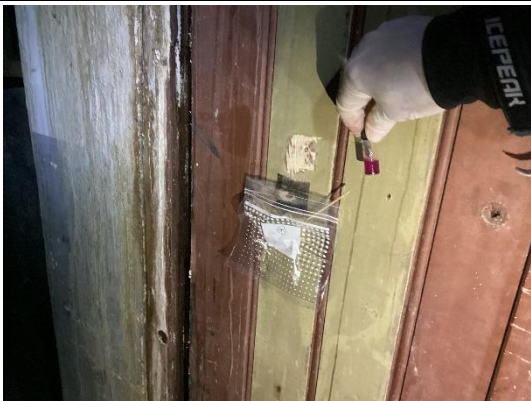
**Fort 01i-01: Deur – Hout**

| Metaal | Methode | Aanwezigheid vastgesteld | Gehalte in mg/kg | Lab |
|---|---|---|---|---|
| Chroom VI | HXRF | ja | 3.698 | Niet geanalyseerd |
| Lood | HXRF | ja | 38.691 | Niet geanalyseerd |

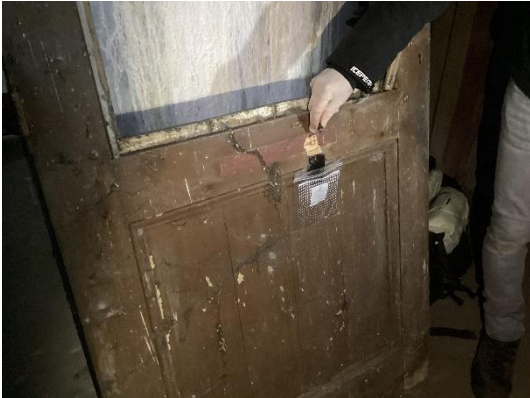
**Fort 01j-01: Deur – Hout**

| Metaal | Methode | Aanwezigheid vastgesteld | Gehalte in mg/kg | Lab |
|---|---|---|---|---|
| Chroom VI | HXRF | ja | 291 | Niet geanalyseerd |
| Lood | HXRF | ja | 46.648 | Niet geanalyseerd |

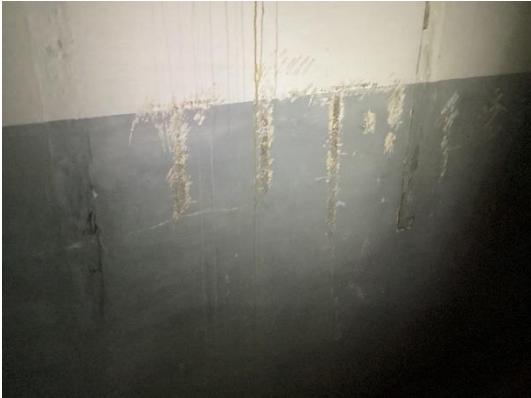
**Fort 01k-01: Muur – Kalkgips**

| Metaal | Methode | Aanwezigheid vastgesteld | Gehalte in mg/kg | Lab |
|---|---|---|---|---|
| Chroom VI | HXRF | nee | - | Niet geanalyseerd |
| Lood | HXRF | ja | 43 | Niet geanalyseerd |
