## ASBESTINVENTARISATIERAPPORT

Locatie: 40 plofhuizen  
Westlaan 47  
te Velserbroek

Uitgevoerd door: KP Adviseurs BV  
Projectnummer: 240589-A01  
Activeringscode LAVS: 2ddfe694-6f38-4118-9543-f761021b29ad  
Onderzoeker: De heer J. Ivits (DIA-code 51E-141223-513080)

Datum onderzoek: 30 september 2024 en 14 januari 2025  
Versie rapportage: 2.0  
Status rapportage: Definitief  
Vrijgave rapportage door technisch verantwoordelijke: Mevrouw G. Paardekooper (51E-220422-411938)

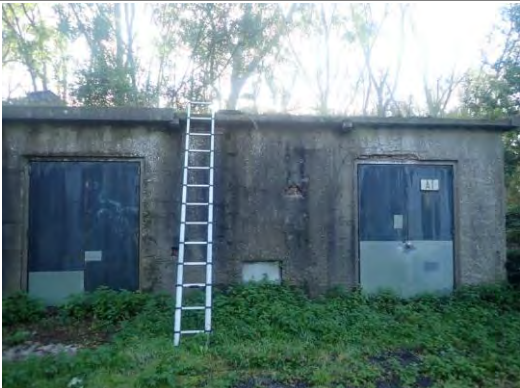
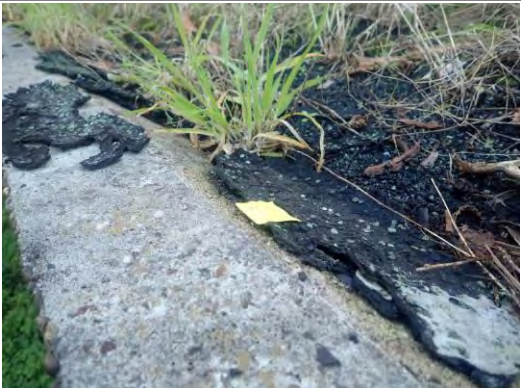
| <b>Broncode:</b> 01<br><b>LAVS-code:</b> 39J-G6<br><b>Locatie:</b> Dak, van 40 plofhuizen (zie overzichtstekening) | | <div style="background-color: red; color: white; text-align: center; padding: 5px; font-weight: bold; font-size: 1.2em;">a</div> | |
| <b>Toepassing:</b> | Dakbedekking | <b>Mate van beschadiging:</b> | Ernstig |
| <b>Soort materiaal:</b> | Bitumen | <b>Mate van vertering:</b> | Ernstig |
| <b>Analyseresultaat:</b> | 2-5% chrysotiel<br>0,1-2% anthophylit | <b>Binnen/buiten:</b> | Buiten |
| <b>Hechtgebonden:</b> | Hechtgebonden | <b>Risicoklasse (SMART):</b> | 2A |
| <b>Omvang:</b> | 6798 m <sup>2</sup> (berekend) | <b>Te nemen maatregel:</b> | N.v.t. |
| <b>Opmerking:</b> | <p>Het betreft hier de bitumen dakbedekking op alle plofhuizen. Steekproefsgewijs is de bitumen dakbedekking bemonsterd als M01, M02, M03 en M04 ter plaatse van de respectievelijke plofhuizen genummerd A1, B1, A15 en A16. Alle 4 de materiaalmonsters zijn als asbesthoudend beoordeeld, om deze reden dient men de dakbedekking van alle plofhuizen als asbesthoudend te beschouwen.</p> <p>Het gaat in totaal om:</p> <ul style="list-style-type: none"> <li>26 plofhuizen van het type A, genummerd A1 t/m A26 met ieder een dakoppervlak van 220 vierkante meters;</li> <li>8 plofhuizen van het type B, genummerd B1 t/m B8 met ieder een dakoppervlak van 110 vierkante meters;</li> <li>6 plofhuizen van het type C, genummerd C1 t/m C6 met ieder een dakoppervlak van 33 vierkante meters.</li> </ul> <p>De opgegeven hoeveelheid betreft het totaal aantal vierkante meters van de 40 plofhuizen.</p> | | |

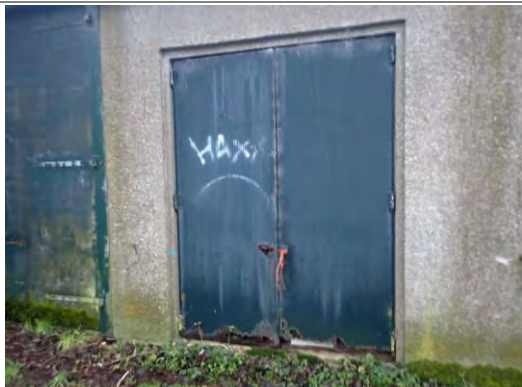
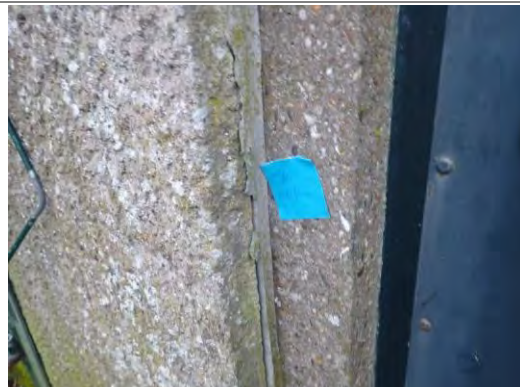
| <b>Broncode:</b> 02 | | <div>a</div> | |
| <b>Locatie:</b> Gevels, rond de originele deuren van alle 40 plofhuizen (zie overzichtstekening) | | | |
| <b>Toepassing:</b> | Afdichting (kit) | <b>Mate van beschadiging:</b> | Ernstig |
| <b>Analyseresultaat:</b> | 5-10% anthophylit | <b>Binnen/buiten:</b> | Buiten |
| <b>Hechtgebonden:</b> | Hechtgebonden | <b>Risicoklasse (SMART):</b> | 2A |
| <b>Omvang:</b> | 10008 m <sup>1</sup> (berekend) | <b>Te nemen maatregel:</b> | N.v.t. |
| <b>Opmerking:</b> | <p>Het betreft hier de kit ter plaatse van de aansluiting van de originele deuren op het metselwerk ter plaatse van alle plofhuizen. Deze is steekproefsgewijs bemonsterd als M05, M06, M07, M08 en M09 ter plaatse van de respectievelijke plofhuizen genummerd A9, A10, A16, A17 en C1. Alle vijf de materiaalmonsters zijn als asbesthoudend beoordeeld, om deze reden dient met alle kit ter plaatse van de kozijnen van de originele deuren van alle plofhuizen als asbesthoudend te beschouwen.</p> <p>Het gaat in totaal om:</p> <ul style="list-style-type: none"><li>26 plofhuizen van het type A, genummerd A1 t/m A26 met ieder 4 deuren met elk 8 strekkende meters kitnaad</li><li>8 plofhuizen van het type B, genummerd B1 t/m B8 met ieder 2 deuren met elk 8 strekkende metser kitnaad</li><li>6 plofhuizen van het type C, genummerd C1 t/m C6 met ieder 1 deur met 8 strekkende meters kitnaad.</li></ul> <p>De kit is zwaar beschadigd en is deels losgekomen waardoor deze op het maaiveld ligt. Deze verontreiniging van het maaiveld is in deze rapportage opgenomen als bron 02a.</p> | | |

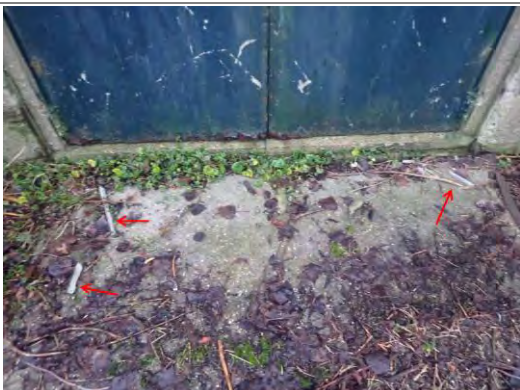
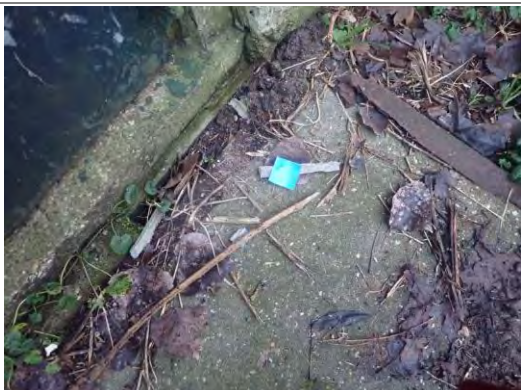
| <b>Broncode:</b> | 02 a* | <div>a</div> | |
| <b>Locatie:</b> | Maaiveld, alle plofhuizen. een 1 meter brede strook aan de voorzijde (zie overzichtstekening) | | |
| <b>Toepassing:</b> | Verontreiniging (stukjes) | <b>Mate van beschadiging:</b> | Ernstig |
| <b>Analyseresultaat:</b> | 5-10% anthophylit | <b>Binnen/buiten:</b> | Buiten |
| <b>Hechtgebonden:</b> | Hechtgebonden | <b>Risicoklasse (SMART):</b> | 1 |
| <b>Omvang:</b> | 630 m <sup>2</sup> (berekend) | <b>Te nemen maatregel:</b> | N.v.t. |
| <b>Opmerking:</b> | <p>Bron 2, de kit rond alle originele deurkozijnen is zwaar beschadigd en verveerd waardoor grote stukken los zijn gekomen en nu op het maaiveld voor de plofhuizen ligt. Vooralsnog is het uitgangspunt dat ter plaatse van de voorzijde van alle plofhuizen over de gehele breedte een 1 meter brede strook in meer of mindere mate verontreinigd is met stukjes en brokjes kit.</p> <p>Het gaat in totaal om:</p> <p>26 plofhuizen van het type A, genummerd A1 t/m A26 met ieder een verontreinigd oppervlak van het maaiveld aan de voorzijde van ca. 20 vierkante meters;</p> <p>8 plofhuizen van het type B, genummerd B1 t/m B8 met ieder een verontreinigd oppervlak van het maaiveld aan de voorzijde van ca. 10 vierkante meters;</p> <p>6 plofhuizen van het type C, genummerd C1 t/m C6 met ieder een verontreinigd oppervlak van het maaiveld aan de voorzijde van van 5 vierkante meters.</p> <p>*Het analyseresultaat van deze bron is visueel identiek gesteld aan de bron met de corresponderende broncode.</p> | | |

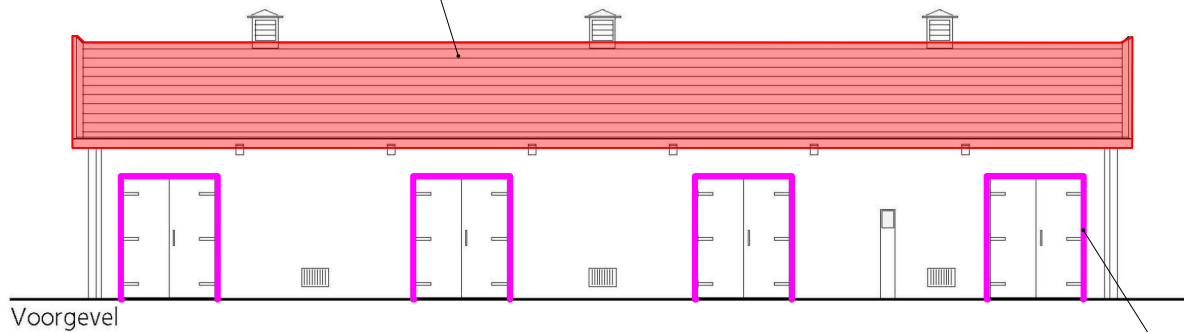
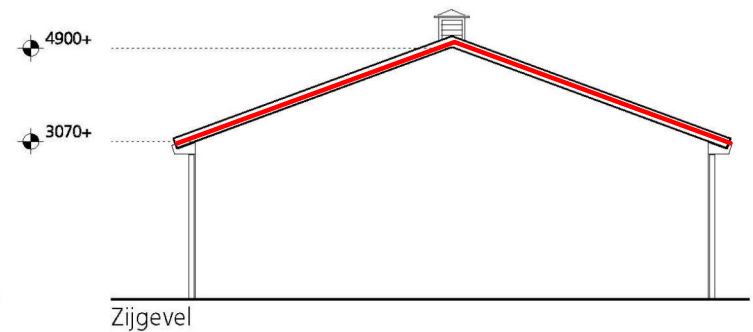
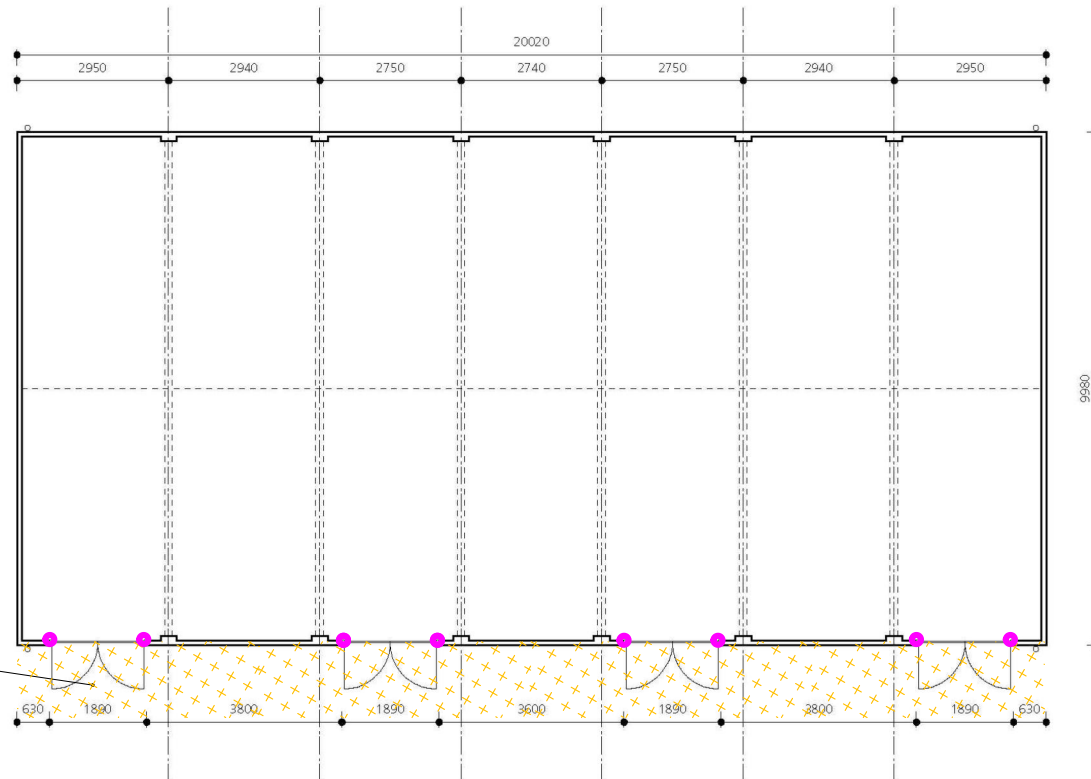
Plattegrond  
Plofhuis type A (A1  
t/m A26)

bron 01 (M01) (plofhuis A1)  
bron 01 (M03) (plofhuis A15)  
bron 01 (M04) (plofhuis B16)

bron 02 (M05) (plofhuis A9)  
bron 02 (M06) (plofhuis A10)  
bron 02 (M07) (plofhuis A16)  
bron 02 (M08) (plofhuis A17)  
bron 02 (M09) (plofhuis C1)

Bron 02a

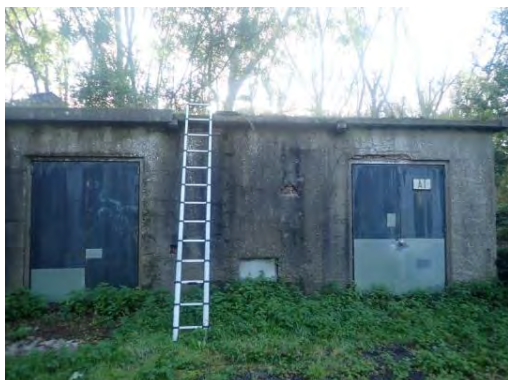
Foto 4: plofhuis A1, dakbedekking bemonsterd als M1 en als asbesthoudend beoordeeld.

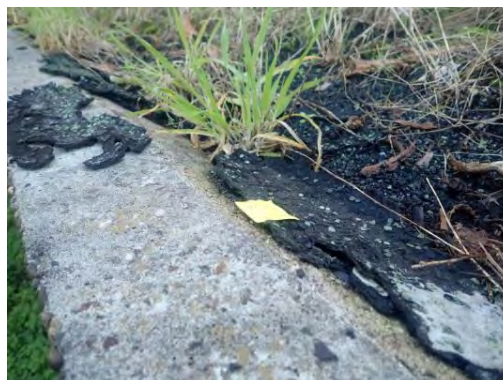
Foto 5: plofhuis A1, dakbedekking bemonsterd als M1 en als asbesthoudend beoordeeld.

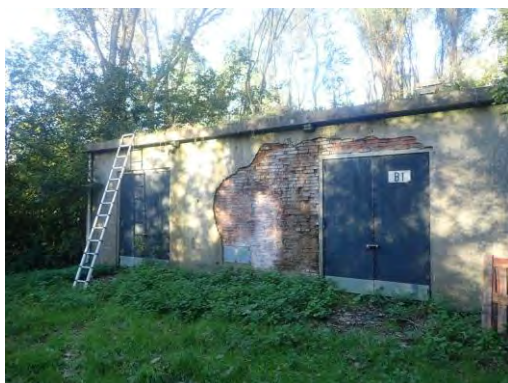
Foto 6: plofhuis B1, dakbedekking bemonsterd als M2 en als asbesthoudend beoordeeld

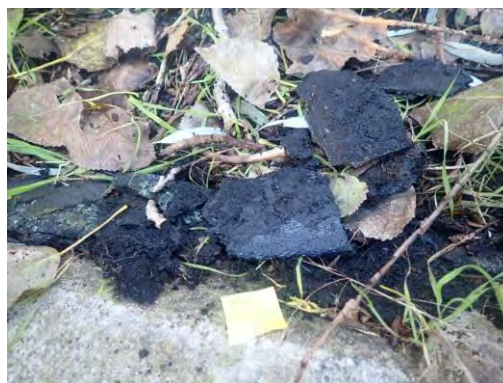
Foto 7: plofhuis B1, dakbedekking bemonsterd als M2 en als asbesthoudend beoordeeld.

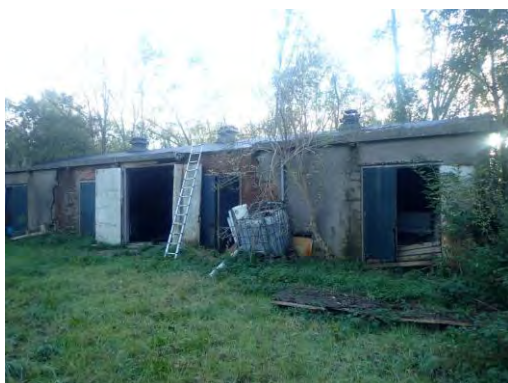
Foto 8: plofhuis A15, dakbedekking bemonsterd als M3 en als asbesthoudend beoordeeld.

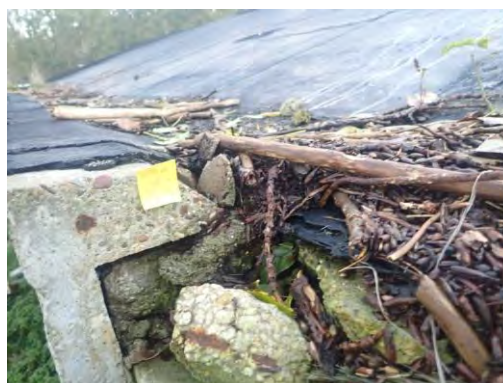
Foto 9: plofhuis A15, dakbedekking bemonsterd als M3 en als asbesthoudend beoordeeld.

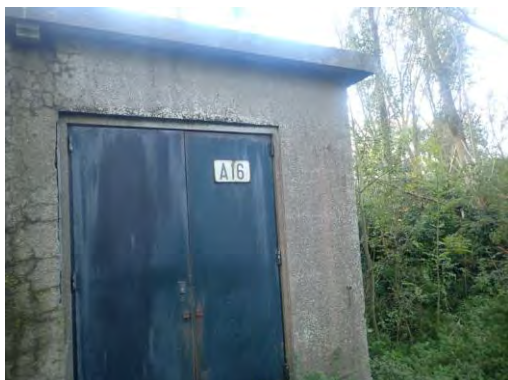
Foto 10: plofhuys A16, dakbedekking bemonsterd als M4 en als asbesthoudend beoordeeld.

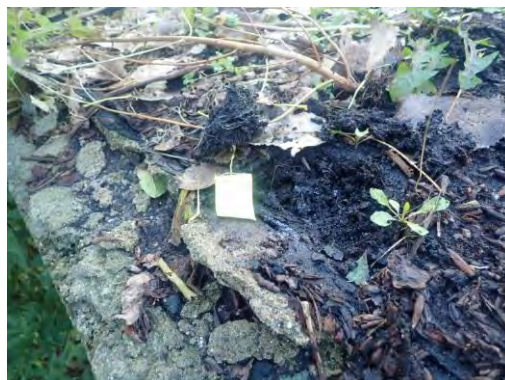
Foto 11: plofhuys A16, dakbedekking bemonsterd als M4 en als asbesthoudend beoordeeld.

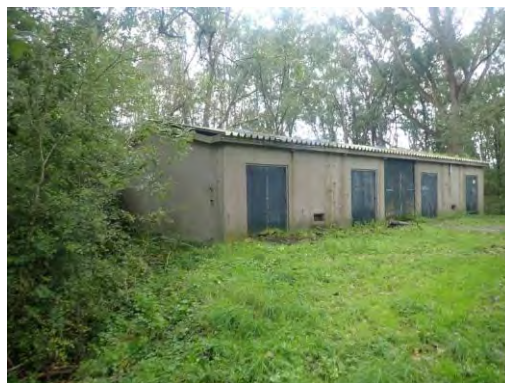
Foto 19: een aantal plofhuizen heeft dusdanig slechte daken dat er een extra dak van metalen profielplaten op is gelegd.
